LA LIGNE 43 LIEGE-JEMELLE

Etat des lieux - janvier 2006

ACTP

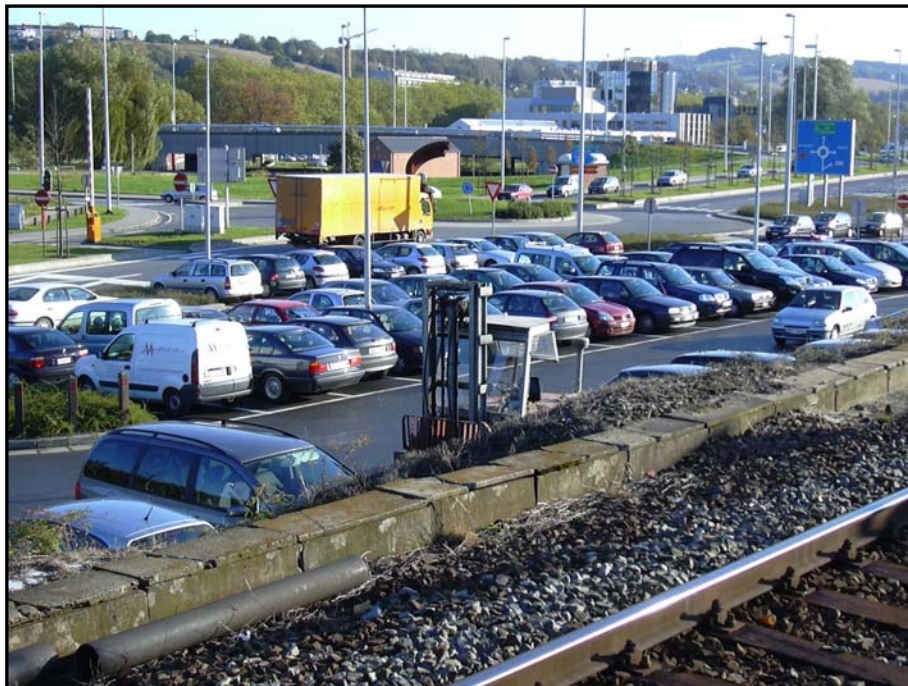
- parking saturé (la photo ci-dessous a pourtant été prise en période non scolaire). Les vastes espaces disponibles autour de la gare permettraient d'accroître la capacité du parking ;
- absence d'information invitant la clientèle à utiliser le téléphone situé sur le quai pour obtenir un renseignement concernant les tarifs, les horaires, ... ;
- accès aux quais inadaptés aux personnes à mobilité réduite (pas d'escalator ou de plan incliné) ;
- absence d'information sur les lignes TEC passant à proximité (lignes 26 et 377) ;
- absence de panneaux horaires sur les quais.

Actuellement saturé, le parking de la gare d'Angleur ne manque pourtant pas de possibilités d'extension

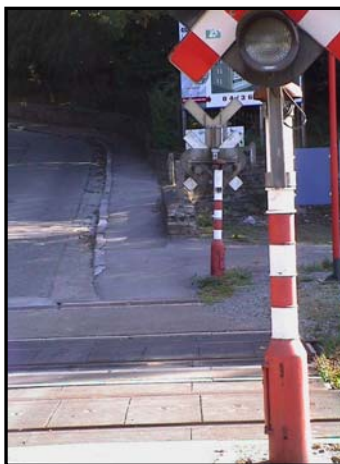
- absence de siège sous abri sur le quai 2 ;
- la traversée des voies doit se faire par le passage à niveau sur lequel le chandelier portant la croix de Saint-André côté quai 2 empiète dangereusement. Il devrait être rehaussé, ce qui améliorerait aussi sa visibilité pour les automobilistes.

Le passage à niveau du PANG d'Esneux

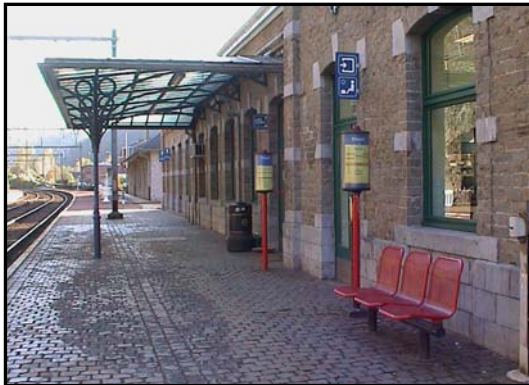
- le guichet est fermé le week-end malgré la présence de personnel. Celui-ci n'est pas habilité à vendre des titres de transport mais cela se fait pourtant à Bomal et à Melreux-Hotton ;
- absence de siège sous abri ;
- absence de desserte TEC.

A Rivage, les sièges ont été disposés juste à côté du préau. L'espace couvert est pourtant assez large pour les accueillir

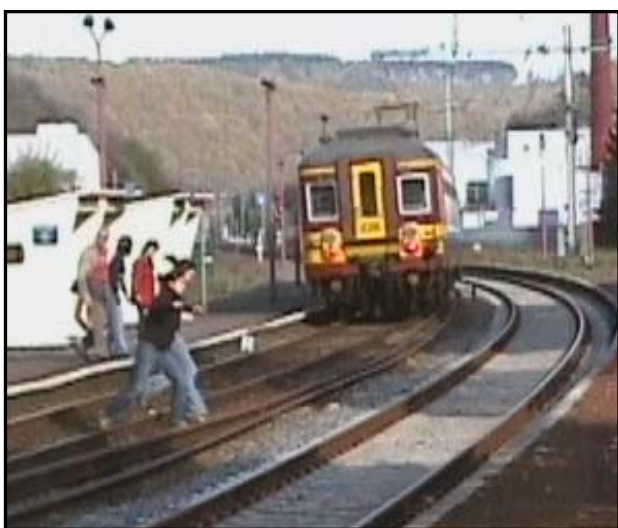
- En gare d'Hamoir, le train en direction de Jemelle croise, toutes les deux heures, celui en direction de Liège. Les usagers qui tentent la traversée juste après leur arrivée n'ont pas la visibilité nécessaire pour apercevoir le train arrivant en sens inverse : il est masqué par celui duquel ils viennent de débarquer.
- Le passage à niveau est trop loin pour permettre aux voyageurs de voir si les barrières sont relevées. Ils ne peuvent donc franchir les voies en toute sécurité.
- La traversée de service a été enlevée et les quais rehaussés, ce qui rend la traversée plus délicate sans être dissuasive ;
- Le problème ne concerne pas les seuls usagers : bon nombre de riverains traversent les voies à cet endroit pour accéder au supermarché situé près de la gare. La clôture longeant le quai 1 ne stoppe nullement leur progression : elle est régulièrement sectionnée.

Ces jeunes filles doivent leur salut au retard de 10 minutes du train en direction de Jemelle. Si ce dernier était arrivé à l'heure, elles n'auraient en effet pas pu l'apercevoir

La SNCB devrait résoudre ce problème en installant un véritable passage à niveau pour piétons avec barrières, croix de Saint-André, feux et sonneries. Cette solution, moins coûteuse qu'un passage sous voies ou qu'une passerelle, résoudrait aussi bien le problème des usagers que celui des riverains.

Enfin, pour des raisons de sécurité, la SNCB doit absolument solutionner le problème de la traversée des voies à Hamoir.

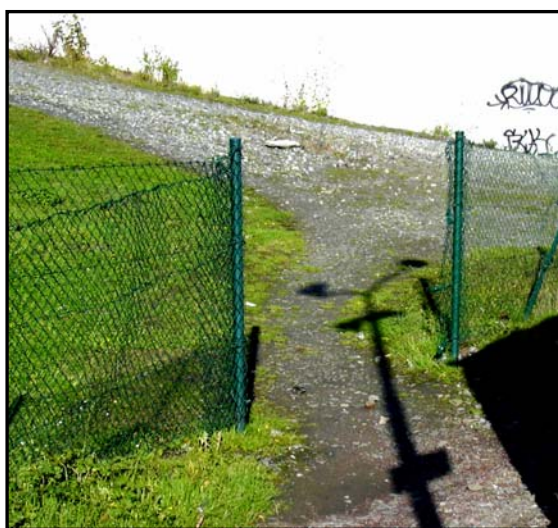
Clôture sectionnée le long du quai 1

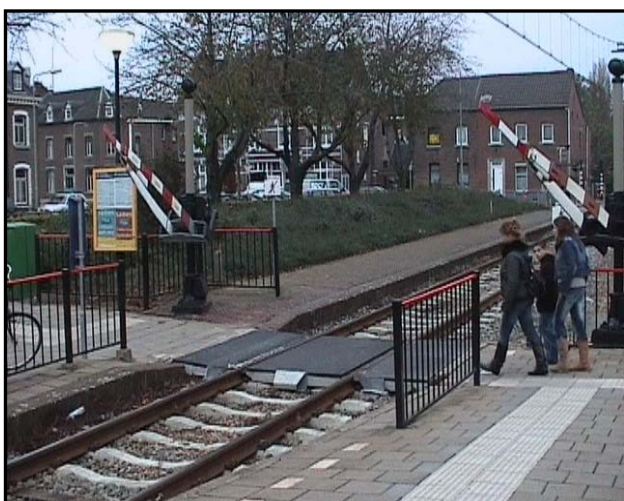
Exemple de passage à niveau entièrement équipé (barrières, feux et sonnerie) en gare de Eisden (Pays-Bas)

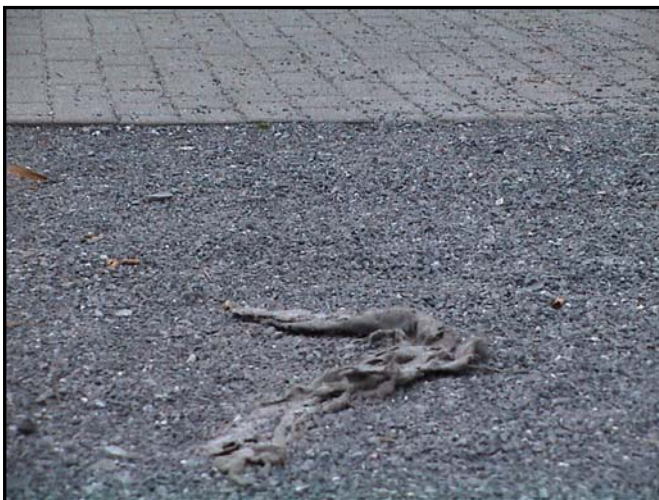
- pas de vente de titres de transport dans les commerces de la localité ;
- risque de chute dû au « textile » situé sous la couche de gravillon recouvrant le quai, ce dernier étant apparent à plusieurs endroits (voir photo ci-dessous).

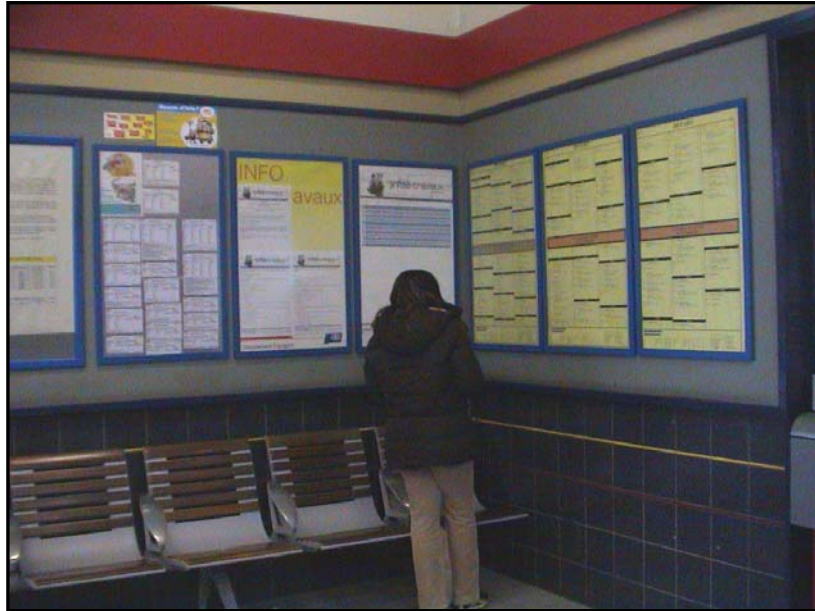
- les horaires TEC et SNCB situés dans la salle d'attente sont disposés trop en hauteur et derrière les sièges ;
- absence de goulotte pour descendre les vélos dans le couloir sous voies ;
- absence de coupe-vent sur les quais.

Mauvaise disposition des horaires en gare de Marloie : les panneaux sont trop hauts et les horaires TEC sont situés derrière les sièges.

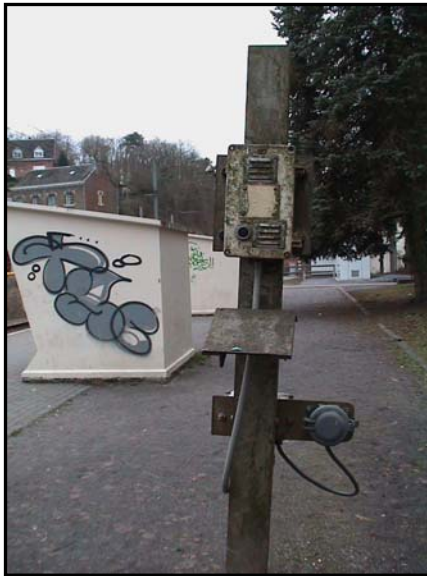
- hormis à Tilff, aucune gare ou PANG ne possède de lignes de sécurité le long des quais. Le risque est particulièrement important à Angleur où passent des Thalys et IC A relativement silencieux ;
- on ne trouve des horloges sur les quais qu'à Angleur et à Jemelle ;
- sur tous les quais (excepté au PANG de Marche-en-Famenne), des interphones sont à disposition du public pour obtenir des renseignements en cas de perturbation ou toute autre information (horaires, correspondances, ...). On notera cependant que ces interphones sont souvent difficiles à repérer, mal entretenus et qu'il n'y a aucune invitation à les utiliser ;

Même s'ils fonctionnent, la plupart des interphones sont délabrés et aucun renseignement n'est fourni au public quant à leur utilisation

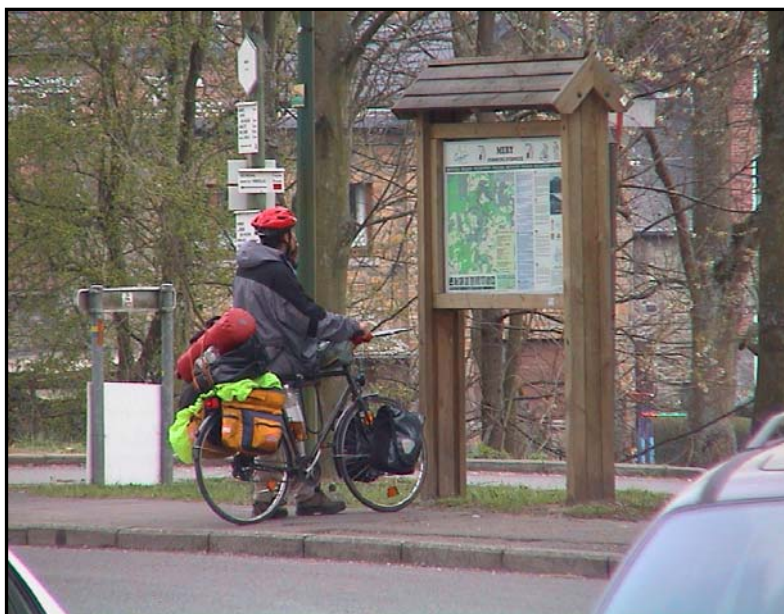
Des panneaux touristiques devraient être placés à chaque arrêt de la ligne 43 fréquentée par bon nombre de visiteurs étrangers (ici, à Méry)

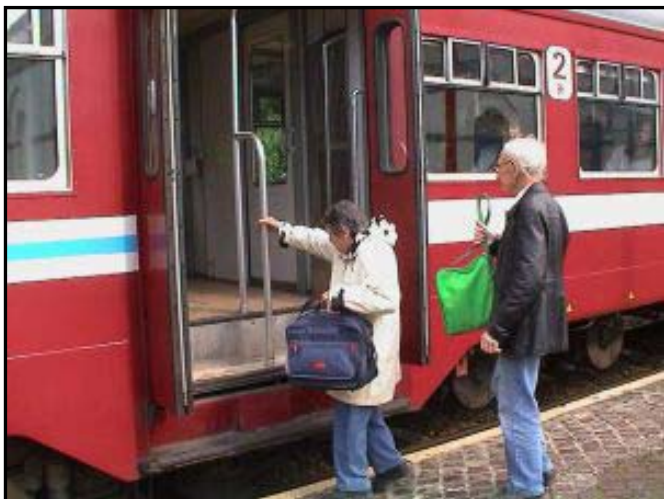
Ce matériel, dont le plancher des plates-formes culmine à 1200 mm, impose une accessibilité pénible aux personnes âgées ou handicapées.

Emmarchement du matériel actuellement en service sur la ligne 43. L'accès est particulièrement pénible pour les personnes âgées. Sur les rames « rénovées », la rampe centrale a été supprimée ce qui rend l'accès encore plus difficile.

On est amené à se demander pourquoi la SNCB, à l'instar de ce qui se fait sur de nombreux réseaux européens, ne s'équipe-t-elle pas de matériel léger qui serait particulièrement adapté à la ligne 43. Les Talent (Bombardier), Regiosprinter (Siemens), Regioshuttle (Adtranz), TER (Alstom) ou encore les Flirt (Stadler) roulent sur des lignes comparables en tracé et en clientèle. Ces engins sont construits en grandes séries et leur prix est attractif. De plus, ils offrent tout le confort souhaité par les clients : portes basses, airco, toilettes équipées pour les personnes à mobilité réduite, annonce visuelle et sonore

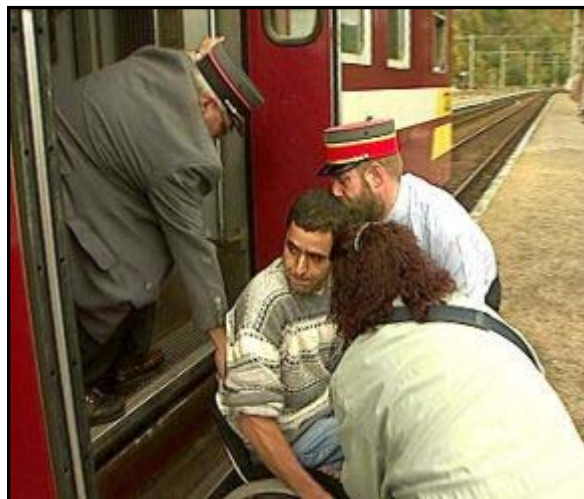
Embarquement d'une personne à mobilité réduite sur la ligne 43

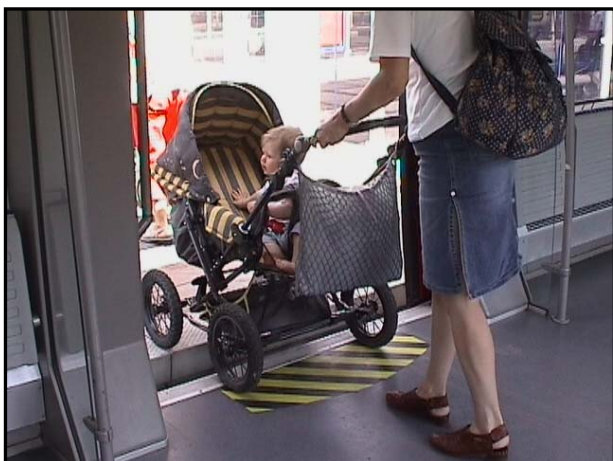
Emmarchement de plain-pied sur une ligne régionale allemande (Euregiobahn)

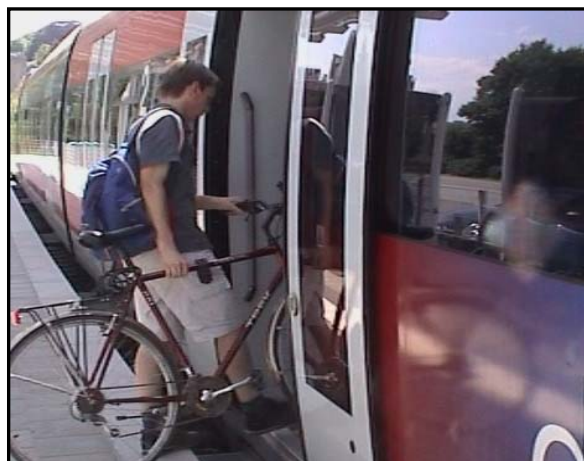
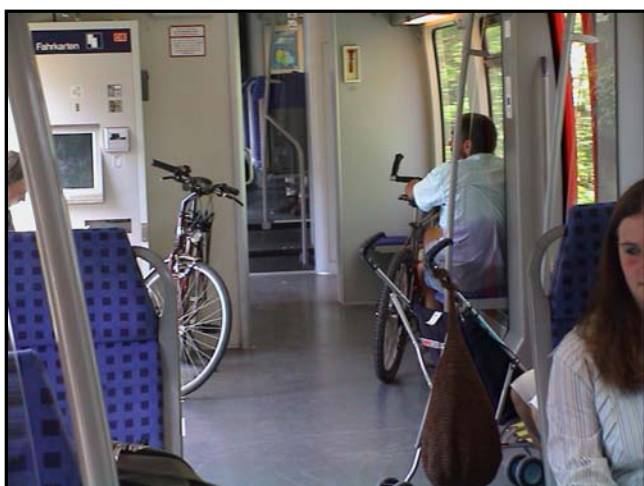
Un bel exemple de plate-forme multimodale. On remarquera le distributeur de titres de transport embarqué (Talent de Bombardier)

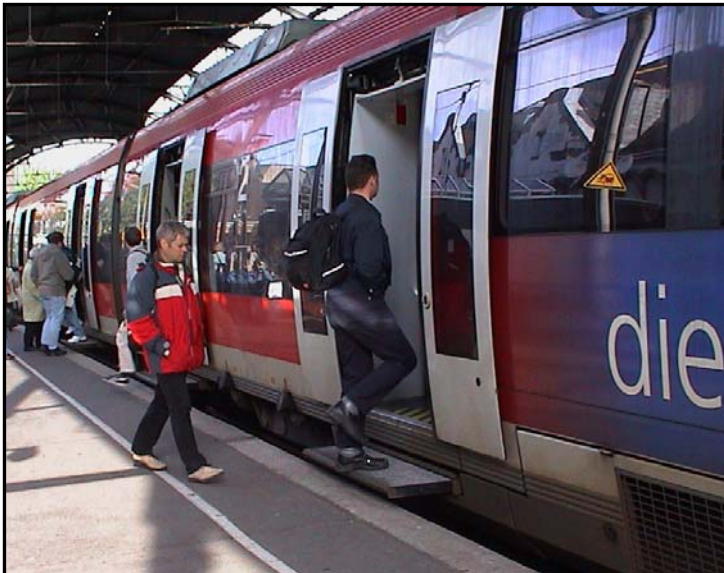
Le Talent de Bombardier accosté à un quai bas (Aachen Hbf). On remarquera le marche-pied rétractable qui permet d'atteindre facilement le plancher à 750mm. Ce matériel diffusé à des centaines d'exemplaires roule dans une vingtaine de pays, sur trois continents, en différentes versions : diesel, électrique et même en pendulaire.

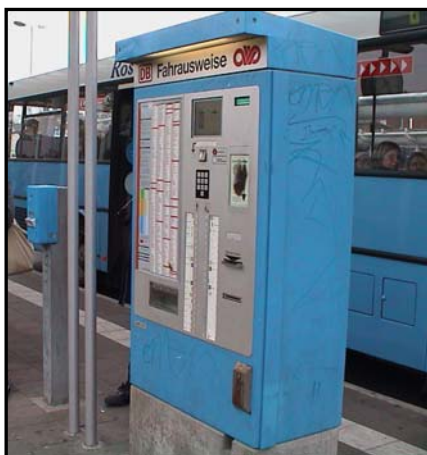
Distributeur de titres de transport en gare de Stolberg (Allemagne)

L'établissement des titres de transport par les accompagnateurs diminue leur disponibilité pour procéder avec diligence aux opérations d'embarquement (les machines IBIS, si elles sont plus fiables, ne sont guère plus rapides que les IVETTE : elles mettent près d'une minute pour éditer un titre). Sur les réseaux étrangers, on trouve des distributeurs de titres de transport sur les quais (même lorsqu'il s'agit d'un PANG) ou embarqués.

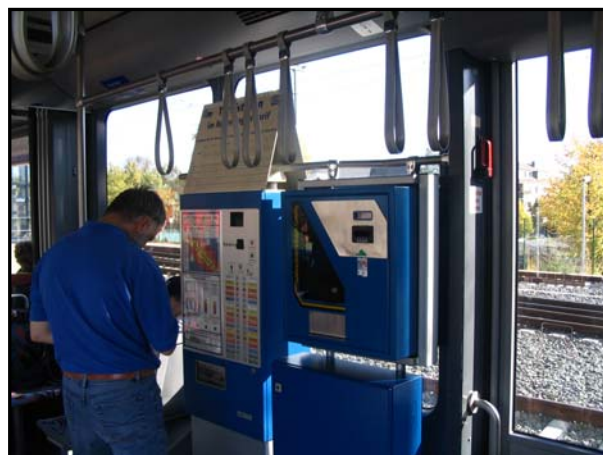
Distributeur embarqué sur le réseau régional de Duren (Allemagne)
